Avaliação da microinfiltração bacteriológica em implantes hexágonos externos com diferentes superfícies de parafuso

Bacterial microleakage in hexagonal implants with different screw surface.

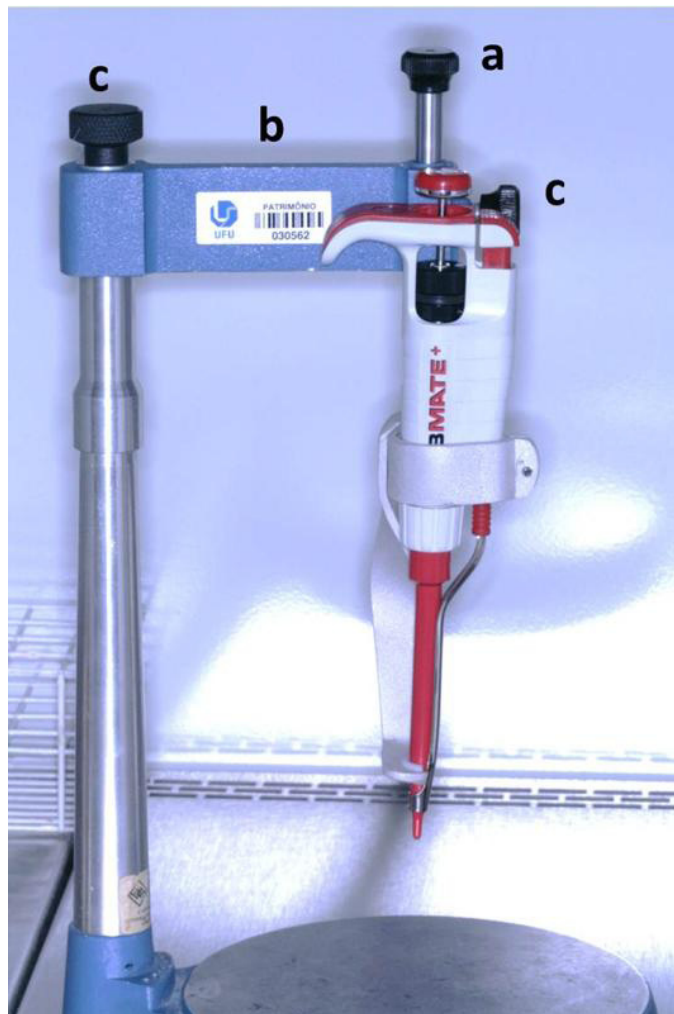
mática (0.1-20 µL, LABMATE+, HT-High Tech Laboratories, PZ HTL S.A, Warsaw, Polônia) encarregada da inoculação bacteriana foi fixada em dispositivo de inserção de sustentação com braço móvel de delineador protético (BIOART, São Carlos, Brazil.) (Fig. 1). A ponteira foi instalada e carregada com volume 0,5 µL de suspensão bacteriana, volume definido por estudo piloto.

Figura 1. Dispositivo para inoculação da suspensão bacteriana. a. haste de movimentação vertical; b. haste de movimentação horizontal; c. parafusos de controle das hastas.

A sistematização e padronização dos ensaios microbiológicos avaliando a microinfiltração bacteriana na interface P/I são de fundamental importância, e por vezes têm sido negligenciados gerando grande variabilidade de resultados e dificuldade de análise e comparação de sistemas. Pensando em minimizar essas dificuldades intrínsecas ao tipo de ensaio, a inoculação na parte interna dos implantes foi realizada com auxílio de um dispositivo de fixação da pipeta (Fig. 1 e 2).

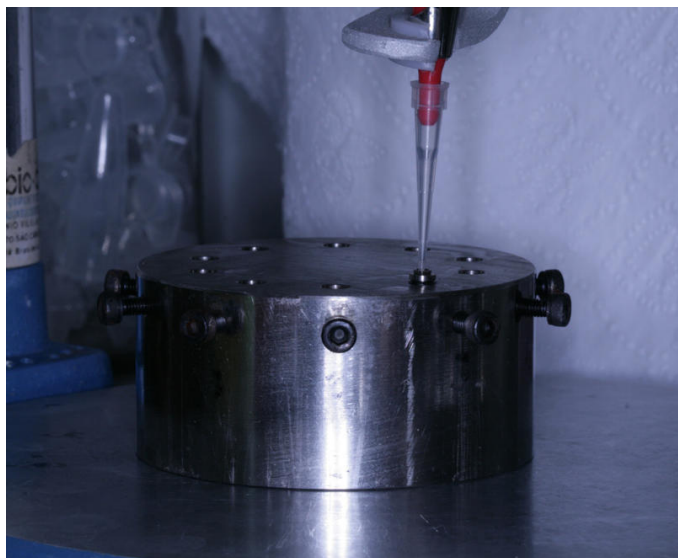
Após esse procedimento, a parte interna do implante foi inoculada (Fig. 2), os pilares posteriormente abertos do seu invólucro e conectados cuidadosamente ao implante com auxílio de uma pinça estéril, apertados com 32 Ncm recomendado pelo fabricante com auxílio de uma chave hexagonal 1.2 mm e catraca torquímetro manual (NEODENT, Curitiba, Brasil) previamente calibrada de forma individualizada para cada amostra. Novamente, um *swab* foi friccionado na interface P/I para controle do extravasamento da suspensão bacteriana após o aperto dos pilares, com o objetivo de verificar um possível extravasamento de suspensão ocasionado pela conexão dos componentes protéticos. Após esse procedimento, as amostras foram imersas em solução de BHI estéril previamente distribuída nos tubos tipo eppendorf até o recobrimento da junção pela solução, para análise da contaminação externa. Os tubos tipo eppendorf e os tubos de ensaio que armazenavam os implantes e os *swabs*

Figura 2. Inoculação dos implantes.
