Utilização do ensaio restaurador como guia de desgaste em reabilitação estética com sistema IPS e.max: caso clínico

Mock-up used like guided preparation in esthetic oral rehabilitation with IPS e.max system: case report

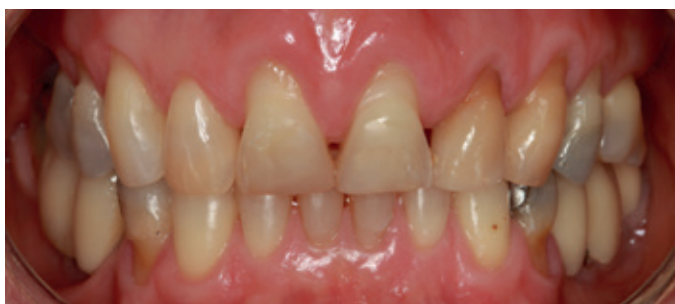
Figura 1 - Fotografia intrabucal inicial.

Paciente MFTS, 61 anos, gênero feminino, procurou atendimento na Faculdade de Odontologia da Universidade Federal de Goiás (UFG), queixando-se de insatisfação com a estética do sorriso (Figuras 1 e 2). Paciente relatou tratamento ortodôntico prévio seguido de cirurgia periodontal para melhoria da estética gengival. Com a finalidade de se obter resultado estético e funcional, optou-se pela confecção de coroas totais unitárias, abrangendo a região superior, do dente 15 ao 26 com o sistema IPS e.max Press/ IPS e.max Ceram (Ivoclar Vivadent).

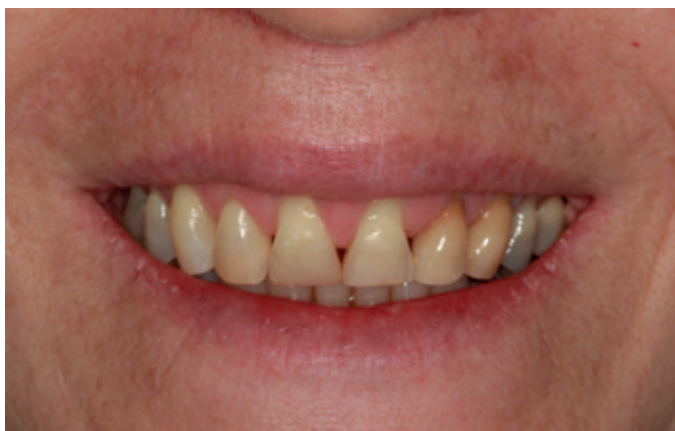
Figura 2 - Fotografia de sorriso inicial.

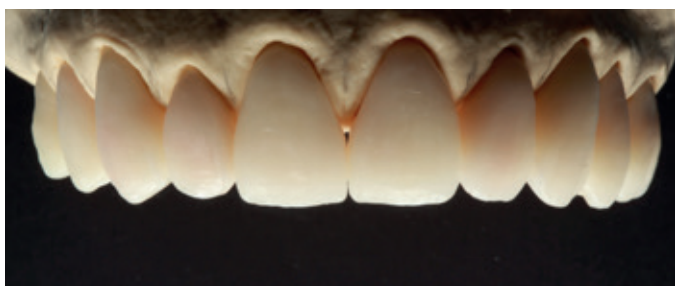
Com o intuito de pré-visualizar o resultado final e devolver forma e contorno aos dentes, foi realizado o enceramento diagnóstico (Figura 3).

Figura 3 - GEnceramento diagnóstico.

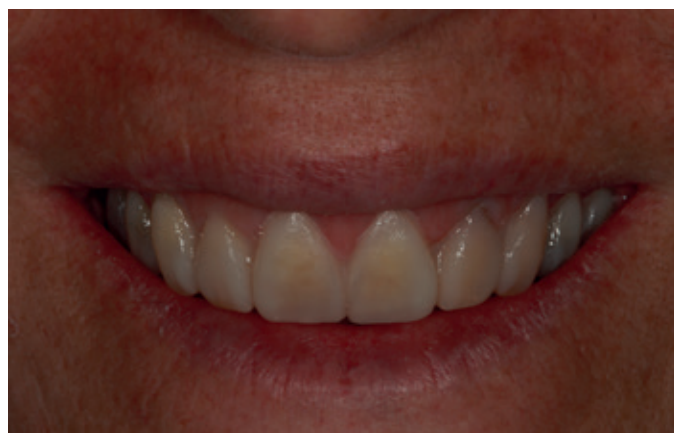
Figura 4 - Transferência do enceramento diagnóstico e confecção do ensaio restaurador, com auxílio de resina bis-acryl, utilizado como guia de preparo.

Realizou-se a moldagem do enceramento diagnóstico com silicone por condensação (Zetalabor, Zhermack, Itália, Labor-dental LTDA), confeccionando-se uma guia para a realização do ensaio diagnóstico ou *mock-up*. Após a moldagem, o excesso do molde foi recortado com o auxílio de uma lâmina de bisturi número 15. Injetou-se resina fluida *bis-acryl* (Structur 2S, Voco), cor B1, na guia e o conjunto foi levado à boca até sua completa polimerização, seguido de acabamento e polimento (Figura 4). Tal procedimento possibilitou avaliar se o ensaio restaurador devolveria as funções de mastigação, fala e deglutição e a visualização prévia do resultado final e a análise da harmonia do conjunto. Este é um momento importante para a comunicação entre paciente e profissional. Esta etapa permite ao paciente opinar sobre sua satisfação com o tratamento e ao cirurgião-dentista realizar todas as alterações que julgar necessárias para que estética e função sejam devolvidas de forma satisfatória.

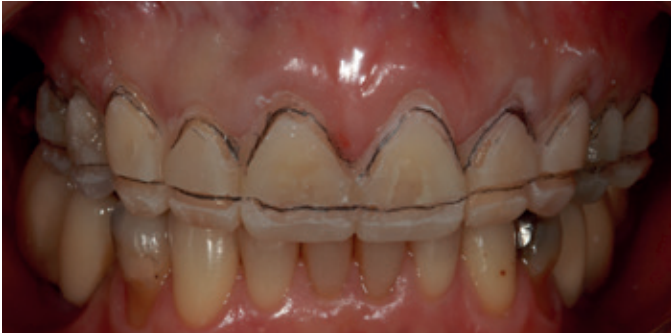
Figura 5 - Confeção das guias de preparo com brocas 1012 e 3216.

Tendo como referência a técnica de confecção de guias de preparo ("*guided-prep*") utilizada por Magne *et al.*¹⁵ (2013), o ensaio restaurador foi utilizado como orientador do desgaste no momento do preparo (Figura 5). Confeccionou-se uma canaleta de orientação terço médio sobre o *mock-up* no sentido mesiodistal com ponta diamantada esférica 1012 (KG Sorensen) até uma profundidade de aproximadamente 1,5mm. O mesmo procedimento foi realizado no terço cervical. Na sequência, os preparos foram delimitados com grafite para melhor visualização e consequente desgaste até esta profundidade com ponta cilíndrica de topo ogival 3216 (KG Sorensen) - Figura 5. Após realização desta etapa em todos os dentes, procedeu-se o desgaste para confecção de coroas totais em todos os dentes envolvidos no tratamento reabilitador. Na região oclusal, realizou um desgaste de 2mm da superfície oclusal com ponta diamantada 2135. Após os desgastes, o preparo dentário apresentou um término em chanfrado circular (Figura 6).

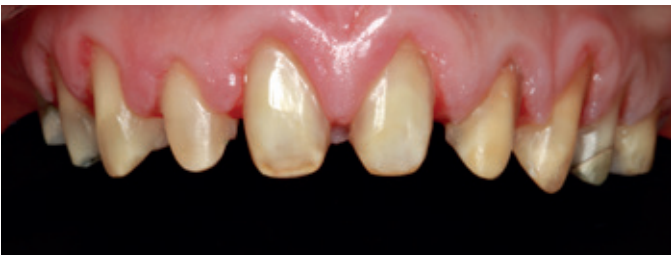
Figura 6 - Aspecto final dos dentes preparados

Realizou-se o acabamento e regularização do término cervical com uma ponta diamantada de granulação fina 3195F (KG Sorensen) e broca multilaminada 375R (Komet).

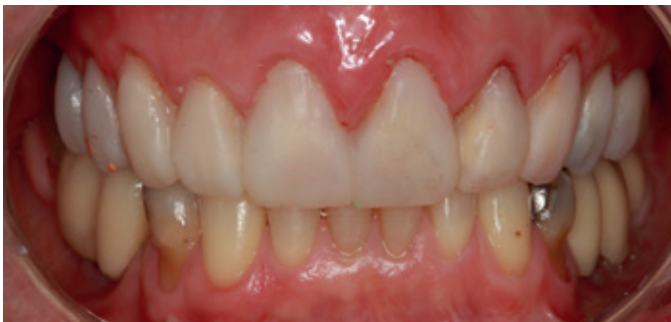
Figura 7 - Confeção de restaurações provisórias com resina bis-acryl.

#00 foi mantido no interior do sulco durante a moldagem, removendo-se apenas o fio #0. A seguir, injetou-se o material leve, de alta fluidez, no sulco gengival para reprodução das estruturas dentárias e periodontais. Restaurações provisórias foram realizadas com auxílio de um guia de silicone e resina bis-acryl Structur 2 SC (Voco) (Figura 7).

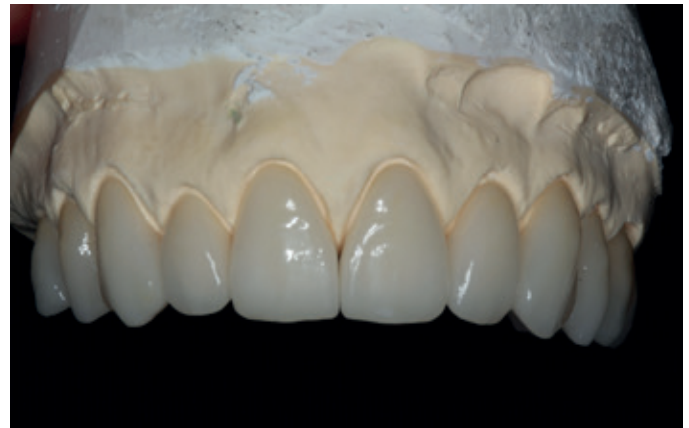
Figura 8 - Coroas cerâmicas em sistema IPS E.max sobre modelo de gesso.

Foi encaminhado ao laboratório de prótese o modelo de enceramento, fotos da paciente e informações relacionadas à forma, cor e caracterizações desejadas. As coroas definitivas foram confeccionadas com sistema cerâmico IPS e.max Press/IPS e.max Ceram cor LTA1, pela técnica de injeção, seguida de estratificação (Figura 8).

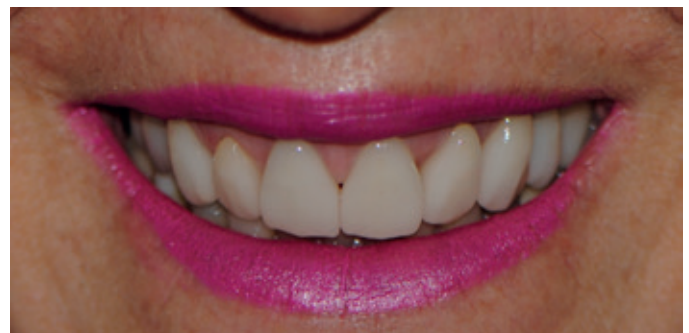
Figura 9 - Fotografia de sorriso final com coroas cerâmicas cimentadas.

O tratamento do substrato dental foi feito com ácido fosfórico a 37% por 15 segundos, com subsequente lavagem com água abundante e secagem com papel absorvente. A superfície recebeu aplicação do primer e de uma camada de adesivo hidrofóbico (Scotchbond Multi-purpose, 3M ESPE), seguida por leve jato de ar e fotoativação por 15 segundos. Para cimentação foi utilizado cimento resinoso dual cor A1 (RelyX, 3M ESPE), fotopolimerizado por 40s em cada face, obtendo como resultado final o que é visto na figura 9.

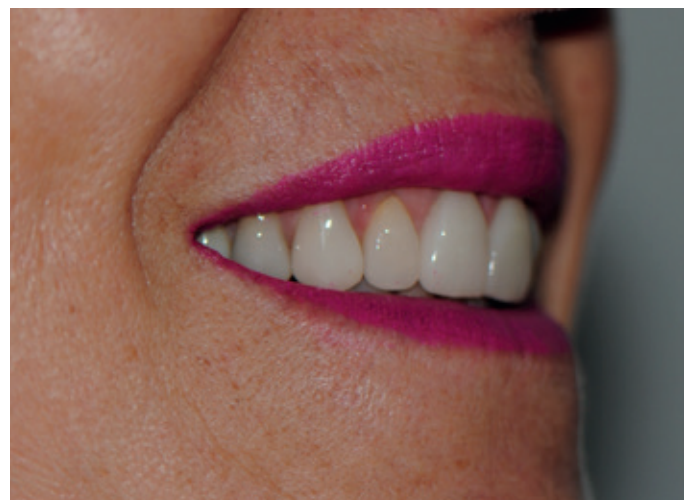
Figura 10 - Aspecto final do tratamento reabilitador.
